MAARDU FOSFORIIDILEIUKOHT

5. Välitöö - ammendatud mäetööstusmaa hindamine

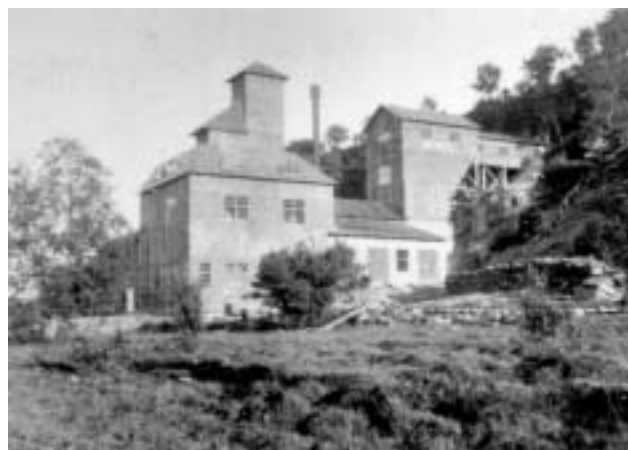
Möödunud sajandi kahekümnendatel aastatel alustati Ülgasel fosforiidi kaevandamist. Rajati rikastusvabrikuga allmaakaevandus.

Pildil paremal üleval on näha stollit ja rikastusvabrikut ühendav galerii, mida mööda kaevis vagonettidega punkrisse (keskel kaldseinaga ehitis) veeti.

Ülgase oli klassikalise mäekunsti reeglite kohaselt ehitatud lihtne, ratsionaalse skeemiga väikekaevandus.

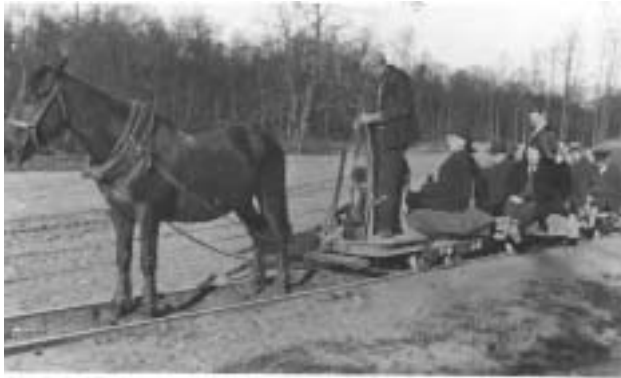
Kaevandusest viis raudtee Koljuotsa sadamasse, kust fosforiidijahu laevadega edasi viidi. Kuna tee sadamasse oli allamäge, sai veoga hakkama hobune.

Pildil sõidavad kaevandusesaksad sadamat vaatama

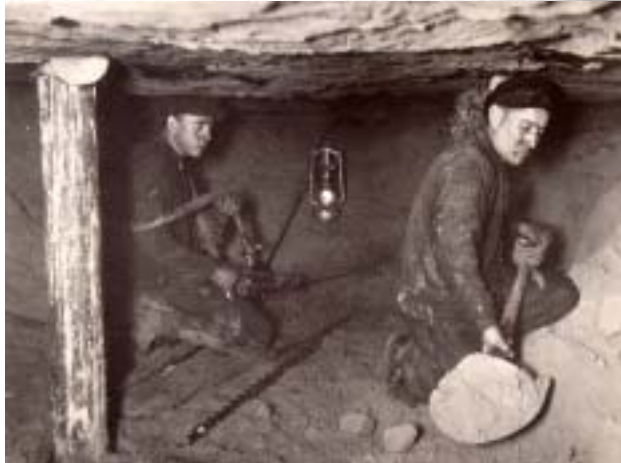
Kaevurid töötasid maa all käsitsi ja kägeras. Valgustiks oli petrooleumilatern. Kaevuri käes oleva labida jäänused on mäeinstituudi muuseumis.

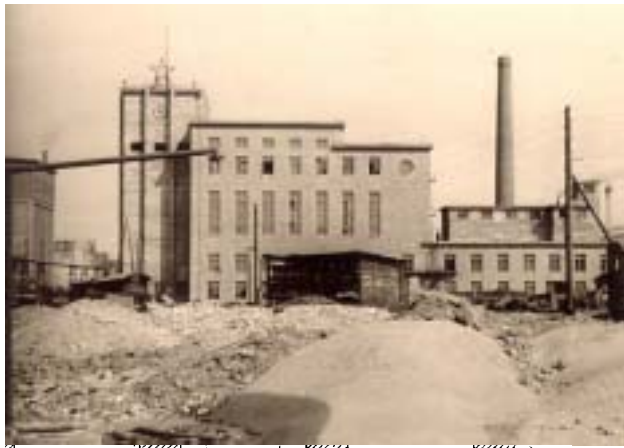
1939. a alustati Maardu fosforiidikombinaadi ehitamist. Allmaakaevandus rajati 1940. a stollidega Kroodi oru paremast veerust. Stollid väljusid tehasesse.

Kaevis rikastati vahtmeetodil (floteerimisega).

Pärast avakaevandamisega alustamist 1954. a. allmaakaevandamise osa vähenes ja lõppes 1965. a. Kaevandus suleti korra kohaselt.

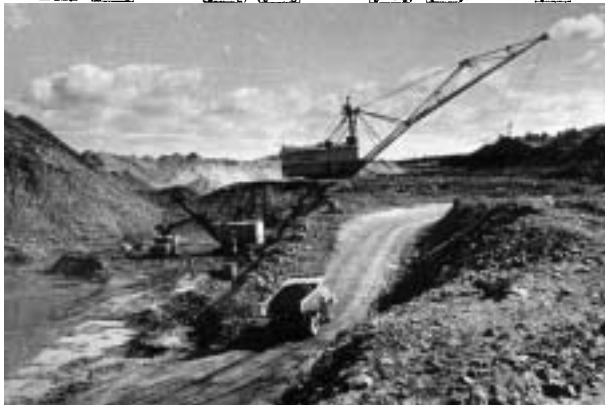
Karjääris kasutati tavalist vaalkaevandamist. Katend tõsteti üle draglainiga EŠ 10.70. Neid oli kaks. Fosforiidikiht lõhuti puur- ja lõhketöödega, kaevist veeti kalluritega

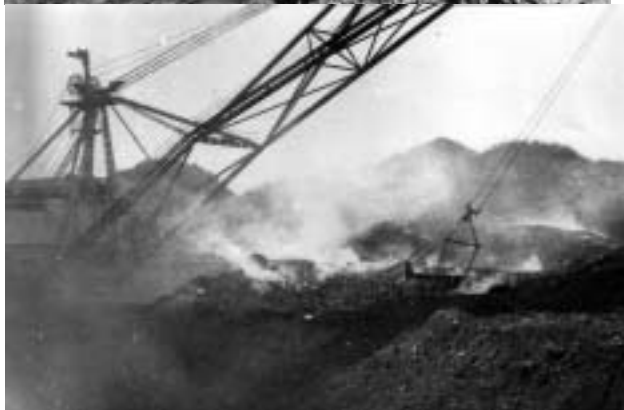
Kaevandamise suurimaks probleemiks kujunes katendis lasuva diktüoneemargilliidi (savikivi) isesüttimine, mis hakkas tekitama reostuskoldeid. Diktüoneemargilliidi tuhaist lahustuvad välja raskemetallid uraan, molübdeen ja vanaadium.

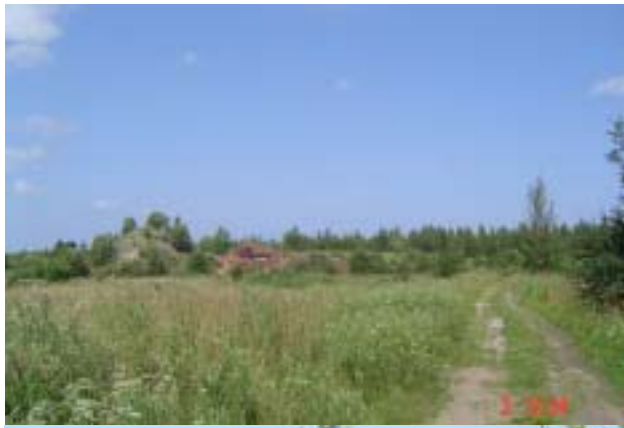
Pölenud savikivi on tellis-punane (taamal)

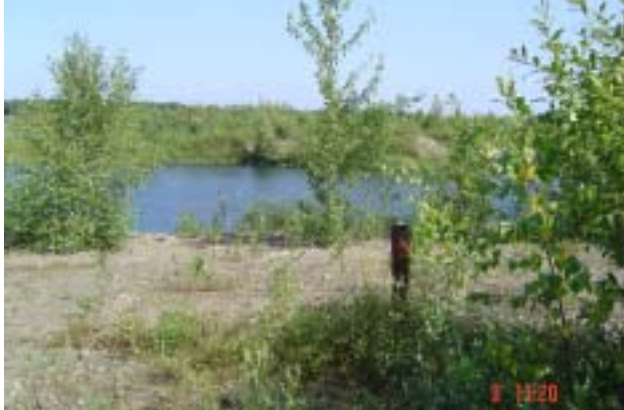
Karjääri ammendatud ala on valdavalt rekultiveeritud. Põhjakarjääri istutati hinnalisi okaspuuistikuid. Lõunakarjääri lääneossa rajati katsepõldusid.

Kuna tasandatud vaaludes jätkus savikivi soojuslik lagunemine, rajati vaatluskaevusid tehnogeense põhjavee taseme ja kvaliteedi seireks.

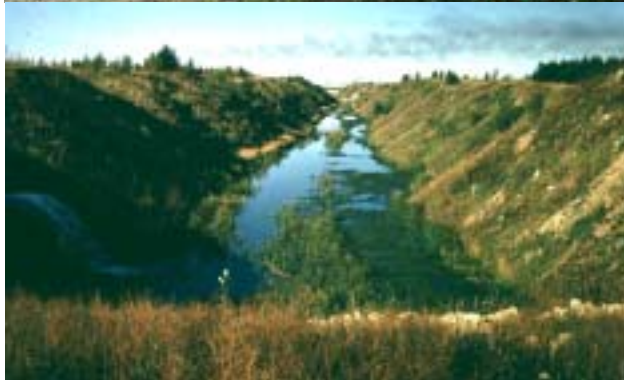
Vana kaevik sulgemise ajal 1993. a

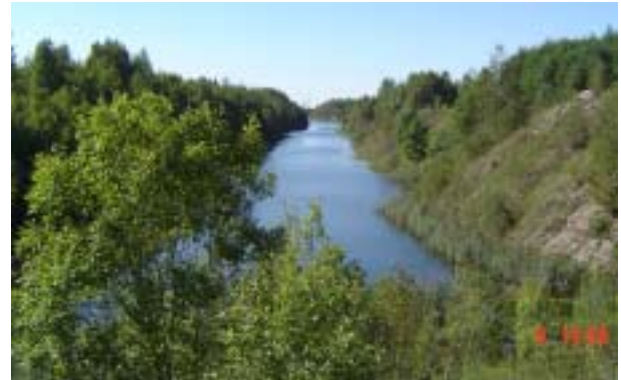
Sama koht 2004. a
